**WHZ** Westsächsische  
Hochschule Zwickau  
Hochschule für Mobilität

# **Diplomarbeit**

## **Untersuchung dynamischer Abschleppvorgänge und deren Einfluss auf die Karosserie- und Fahrwerksstruktur in Bezug auf die Verkehrssicherheit**

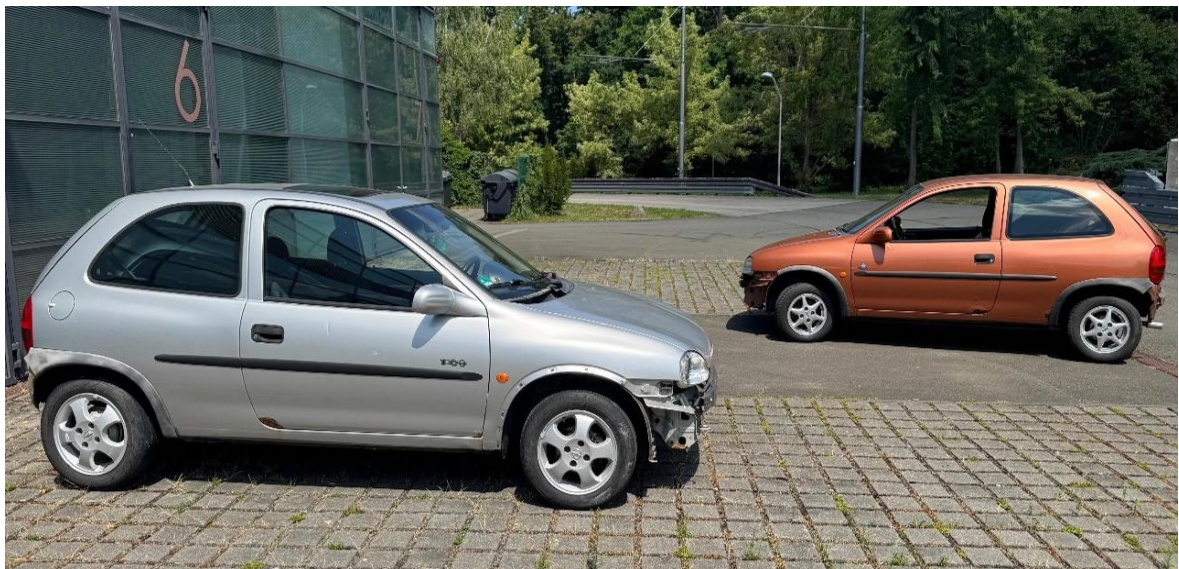
- Zweitens sollen beide Versuchsfahrzeuge baugleich sein, um Unterschiede der Strukturreaktion auf den Krafteinleitungspunkt zurückführen zu können. Beide Fahrzeuge verfügen daher über identische Baujahre, Motorisierung und Ausstattungslinie abgesehen von der Anhängerkupplung.
- Drittens müssen sich die Fahrzeuge im Krafteinleitungspunkt unterscheiden. Ein Fahrzeug verfügt über eine werksseitig verbaute Anhängerkupplung (AHK) und wird im Versuch über diese gezogen. Das zweite Fahrzeug wird über die hintere Abschleppöse (AÖ) gezogen. Damit lassen sich beide in der Praxis verwendeten Krafteinleitungspunkte unmittelbar vergleichen.

Abbildung 3.1: Versuchsfahrzeuge, links mit AHK, rechts mit AÖ

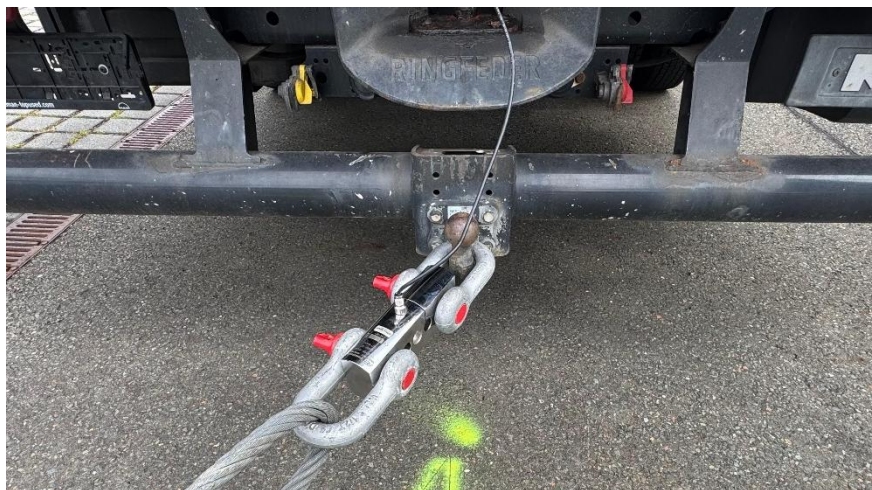
Die Kraftmessdose wird über zwei Schäkel in den Lastpfad eingebunden. Ein Schäkel greift in die Anhängerkupplung des Zugfahrzeugs und gleichzeitig in eine Seite der Kraftmessdose. Der zweite Schäkel greift in die gegenüberliegende Seite der Kraftmessdose und in das Stahlseil, siehe Abbildung 3.10. Die Verbindungselemente weisen die in Abschnitt 3.2.6 nachgewiesenen Belastbarkeitsreserven auf.

Abbildung 3.10: Einbindung der Kraftmessdose in die Zugkette

Die Positionierung der Kraftmessdose unmittelbar an der Anhängerkupplung des Zugfahrzeugs schützt sie vor Beschädigung durch das Aufliegen auf dem Boden oder durch zurückschnellende Bauteile am Versuchsfahrzeug. Die mechanische Einbindung ist so ausgeführt, dass die Kraftmessdose ausschließlich auf Zug belastet wird. Biege- und Querkraftanteile sind konstruktiv vernachlässigbar.

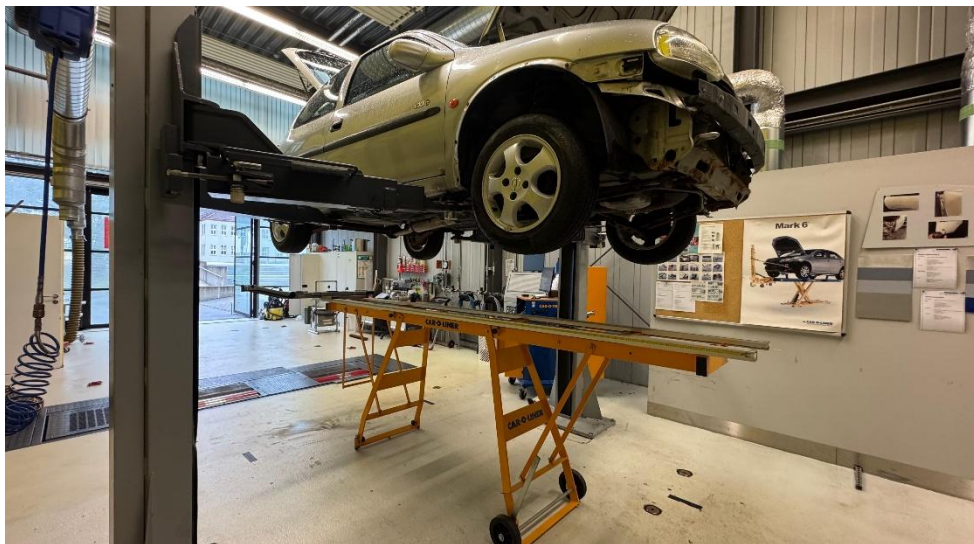
Moderne Karosseriestrukturen besitzen nach der Software vom Hersteller definierte Bezugspunkte, deren räumliche Lage in den Karosseriedaten des jeweiligen Fahrzeugtyps dokumentiert ist. Diese Bezugspunkte liegen an konstruktiv eindeutig identifizierbaren Stellen wie Bohrungen, Stehbolzen oder Strukturkanten an Längsträgern, Querträgern und Bodengruppe. Die Lage der Bezugspunkte sollte über die Fahrzeuglebensdauer hinweg unveränderlich sein, solange die zugehörige Struktur nicht plastisch verformt wird. Eine messbare Verschiebung eines Bezugspunkts gegenüber dem Sollwert weist daher unmittelbar auf eine Strukturveränderung hin. Für die Versuchsdurchführung wird ein elektronisches Karosserievermessungssystem des Herstellers Car-O-Liner eingesetzt, siehe Abbildung 3.11.

Abbildung 3.11: Car-O-Tronic, System zur Vermessung der Karosseriegeometrie

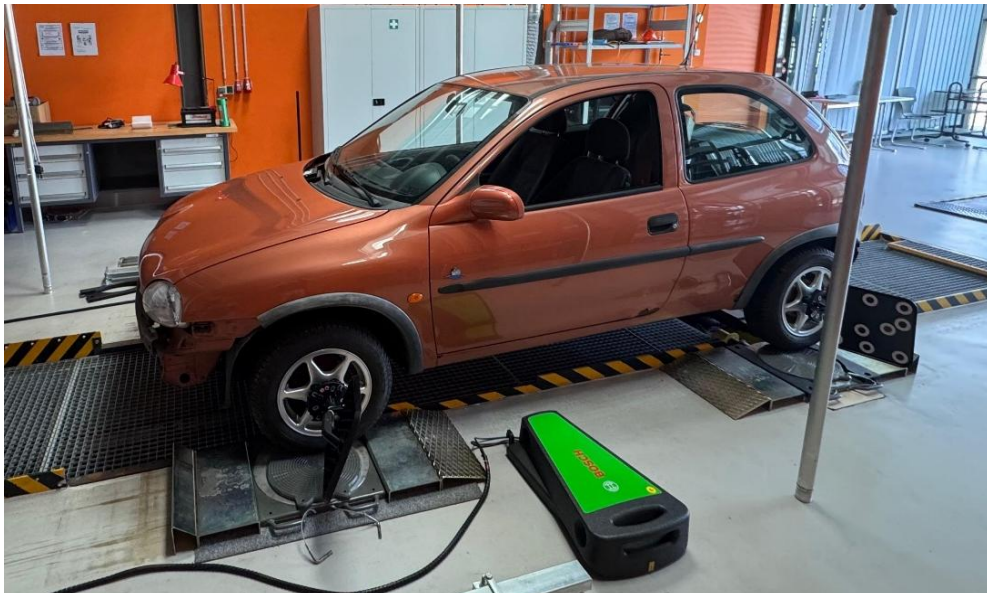
Für die Versuchsdurchführung wird die Achsvermessungsanlage **Bosch FWA 4630**, mit einer Genauigkeit von  $\pm 0,1^\circ$  laut Aufdruck, eingesetzt. In Abbildung 3.13 ist das System im aufgebauten Zustand zu sehen. Das System arbeitet auf Basis optischer Messköpfe, die an allen vier Rädern befestigt werden und die räumliche Lage der Räder gegenüber einer Referenz erfassen. Die ermittelten Achseinstellwerte werden mit den im System hinterlegten Herstellertoleranzen des Fahrzeugtyps abgeglichen.

Abbildung 3.13: Bosch FWA 4630 zur Vermessung der Achsgeometrie

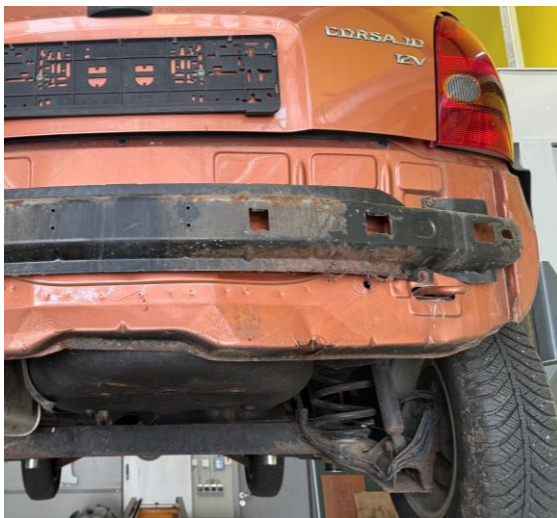
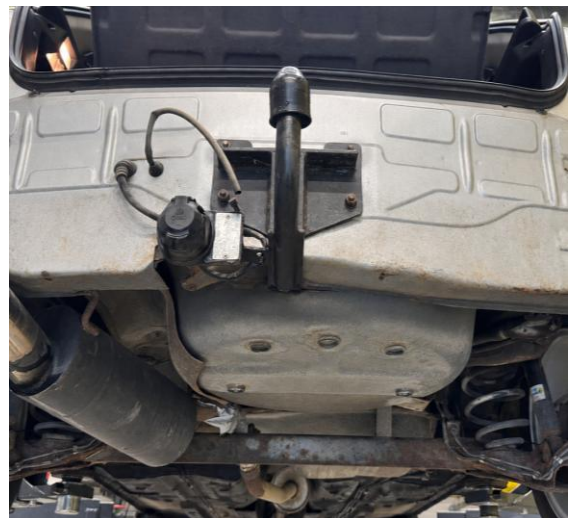
Abbildung 4.1: Heckansicht der beiden Versuchsfahrzeuge mit den unterschiedlichen Krafteinleitungspunkten

An beiden Fahrzeugen wurde vor Versuchsbeginn eine Sichtprüfung des jeweiligen Krafteinleitungspunkts durchgeführt. Bei Fahrzeug A wurde die Anhängerkupplung auf Rissbildung, Korrosion und Verformung untersucht. Bei Fahrzeug B wurde die Abschleppöse auf festen Sitz sowie äußere Unversehrtheit geprüft. Bei beiden Fahrzeugen wurden keine sicherheitsrelevanten Auffälligkeiten festgestellt.

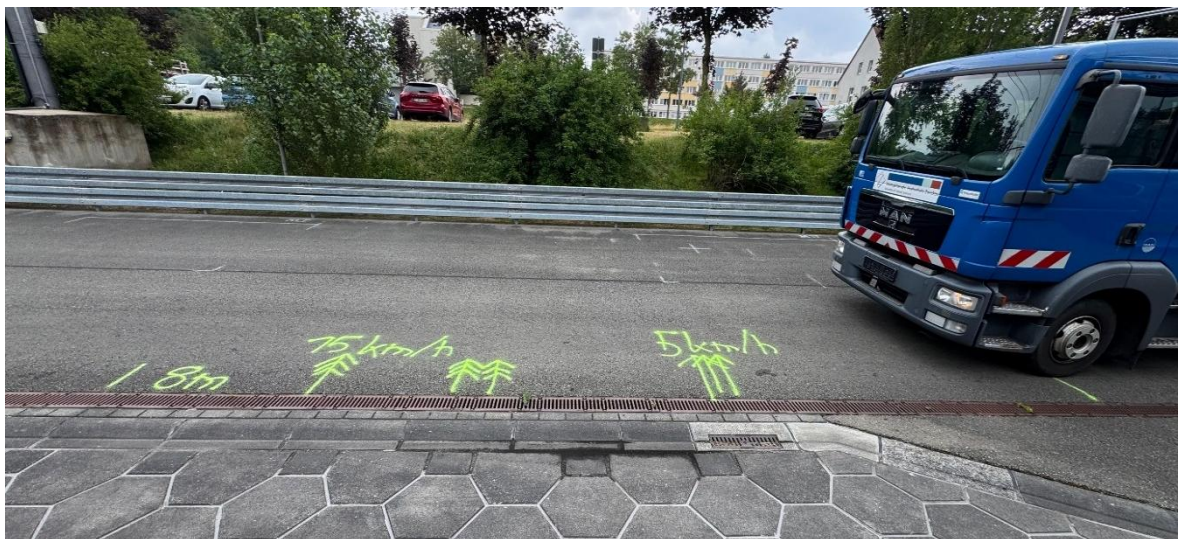
In der folgenden Abbildung 4.3 sind die praktisch ermittelten Werte aus dem Vorversuch dargestellt.

Abbildung 4.3: Ergebnisse des Vorversuchs zur Ermittlung der Wegstrecken für 5 km/h und 15 km/h

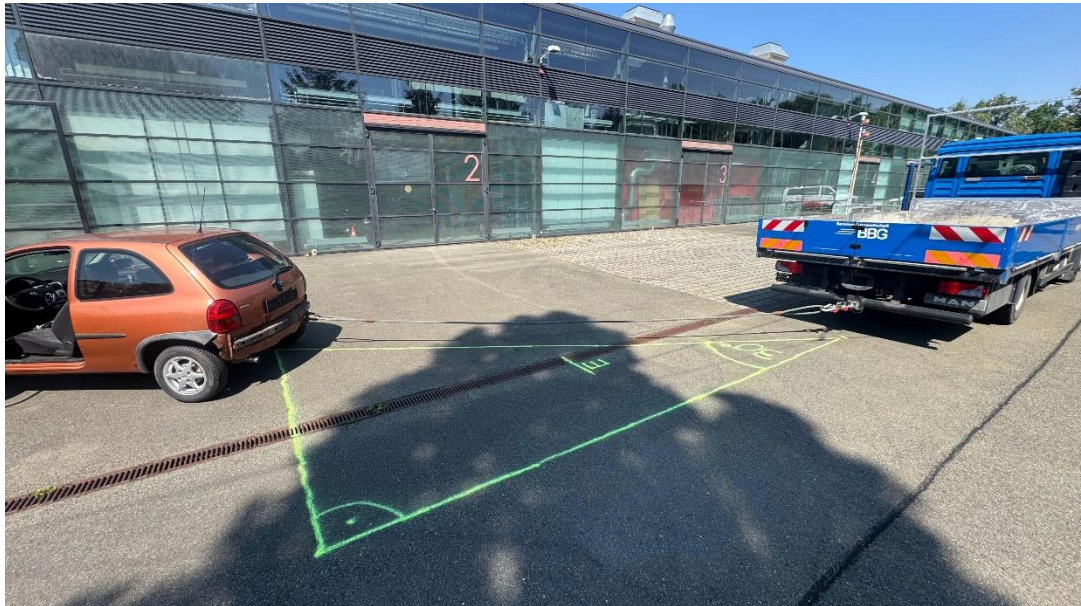
Die Durchführung der Zugversuche erfolgte im Anschluss an die Vorbereitung der Versuchsfahrzeuge nach Abschnitt 4.2, die Vorversuche zur Geschwindigkeit nach Abschnitt 4.3 und den Aufbau des Versuchsstands nach Abschnitt 4.4. Der Ablauf entsprach der in Abschnitt 3.2.7 beschriebenen Ablaufübersicht, in Abbildung 4.5 ist der reale Grundaufbau mit dem Versuchsfahrzeug der Abschleppöse abgebildet.

Abbildung 4.5: Grundaufbau des realen Zugversuchs, am Beispiel des Opel Corsa mit Abschleppöse

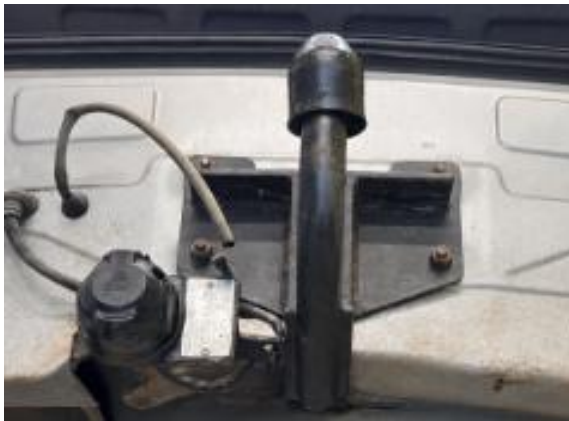
Abbildung 4.6 zeigt die Anhängerkupplung im Ausgangszustand. Kugel, Hals und Halterung weisen keine Auffälligkeiten auf:

Abbildung 4.6: Anhängerkupplung vor den Zugversuchen

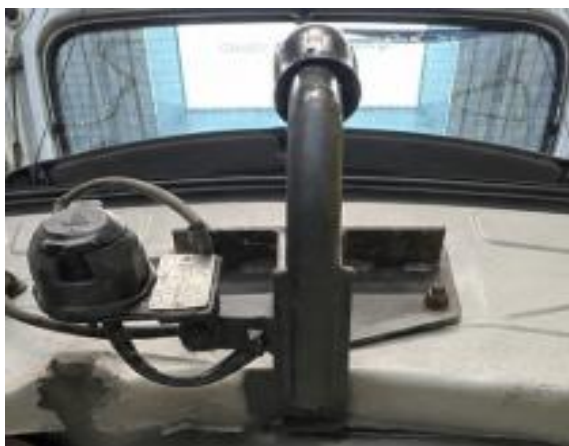
Die folgende Abbildung 4.7 zeigt die Anhängerkupplung nach dem ersten Zugversuch mit 5 km/h. Auch nach dieser Belastungsstufe ist keine sichtbare Veränderung erkennbar. Die Halterung ist optisch unverformt.

Abbildung 4.7: Anhängerkupplung nach dem 5 km/h Zugversuch

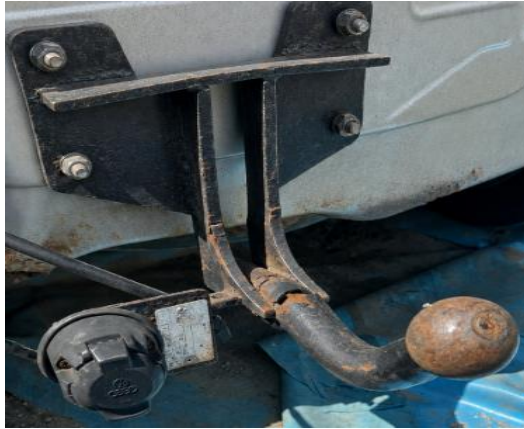
Die folgende Abbildung 4.8 zeigt die Anhängerkupplung nach dem zweiten Zugversuch mit 15 km/h. Die Halterung ist deutlich verzogen und weist eine sichtbare Krümmung auf. Ein Anriss oder Bruch liegt nicht vor, die Verformung ist plastisch.

Abbildung 4.8: Anhängerkupplung nach dem 15 km/h Zugversuch

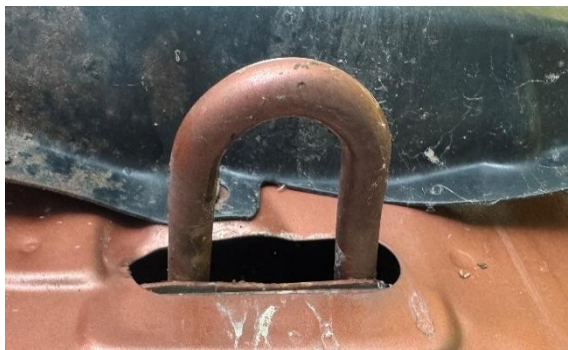
Abbildung 4.9: Abschleppöse vor den Zugversuchen

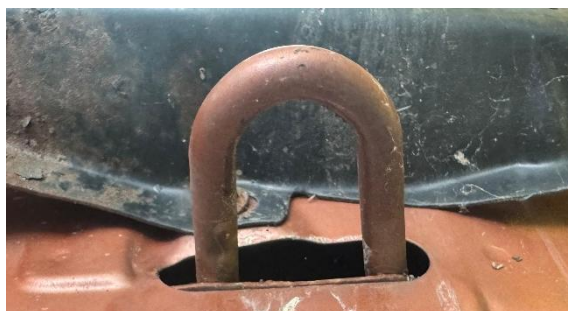
Abbildung 4.10: Abschleppöse nach dem 5 km/h Zugversuch

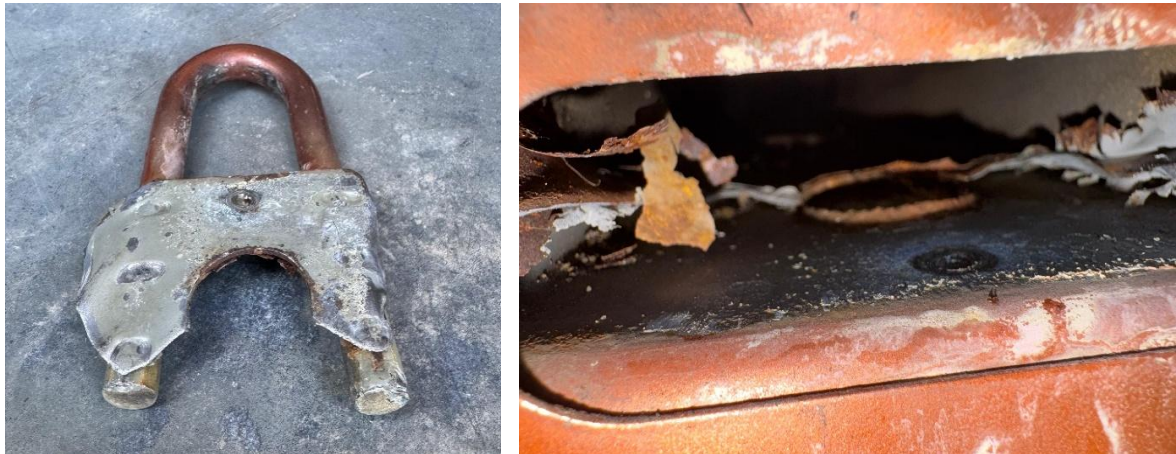
In der folgenden Abbildung 4.11 ist der Zustand nach dem zweiten Zugversuch zu sehen. Die Abschleppöse ist an den Schweißstellen vollständig aus der Karosserie gerissen. Da sich das Bauteil vor dem Versagen bereits sichtbar plastisch verformt hatte, wirkt der Schaden wie ein Gewaltbruch mit vorangegangener plastischer Verformung. Das abgerissene Bauteil ist auf der linken Seite sowie die zugehörige Ausrissstelle rechts in der Abbildung zu sehen.

Abbildung 4.11: Abgerissene Abschleppöse & Stelle an der Karosserie
